SI-MA-48

Transistoren BC 337 in CD-Musikautomaten

Transistors BC 337 in CD jukeboxes

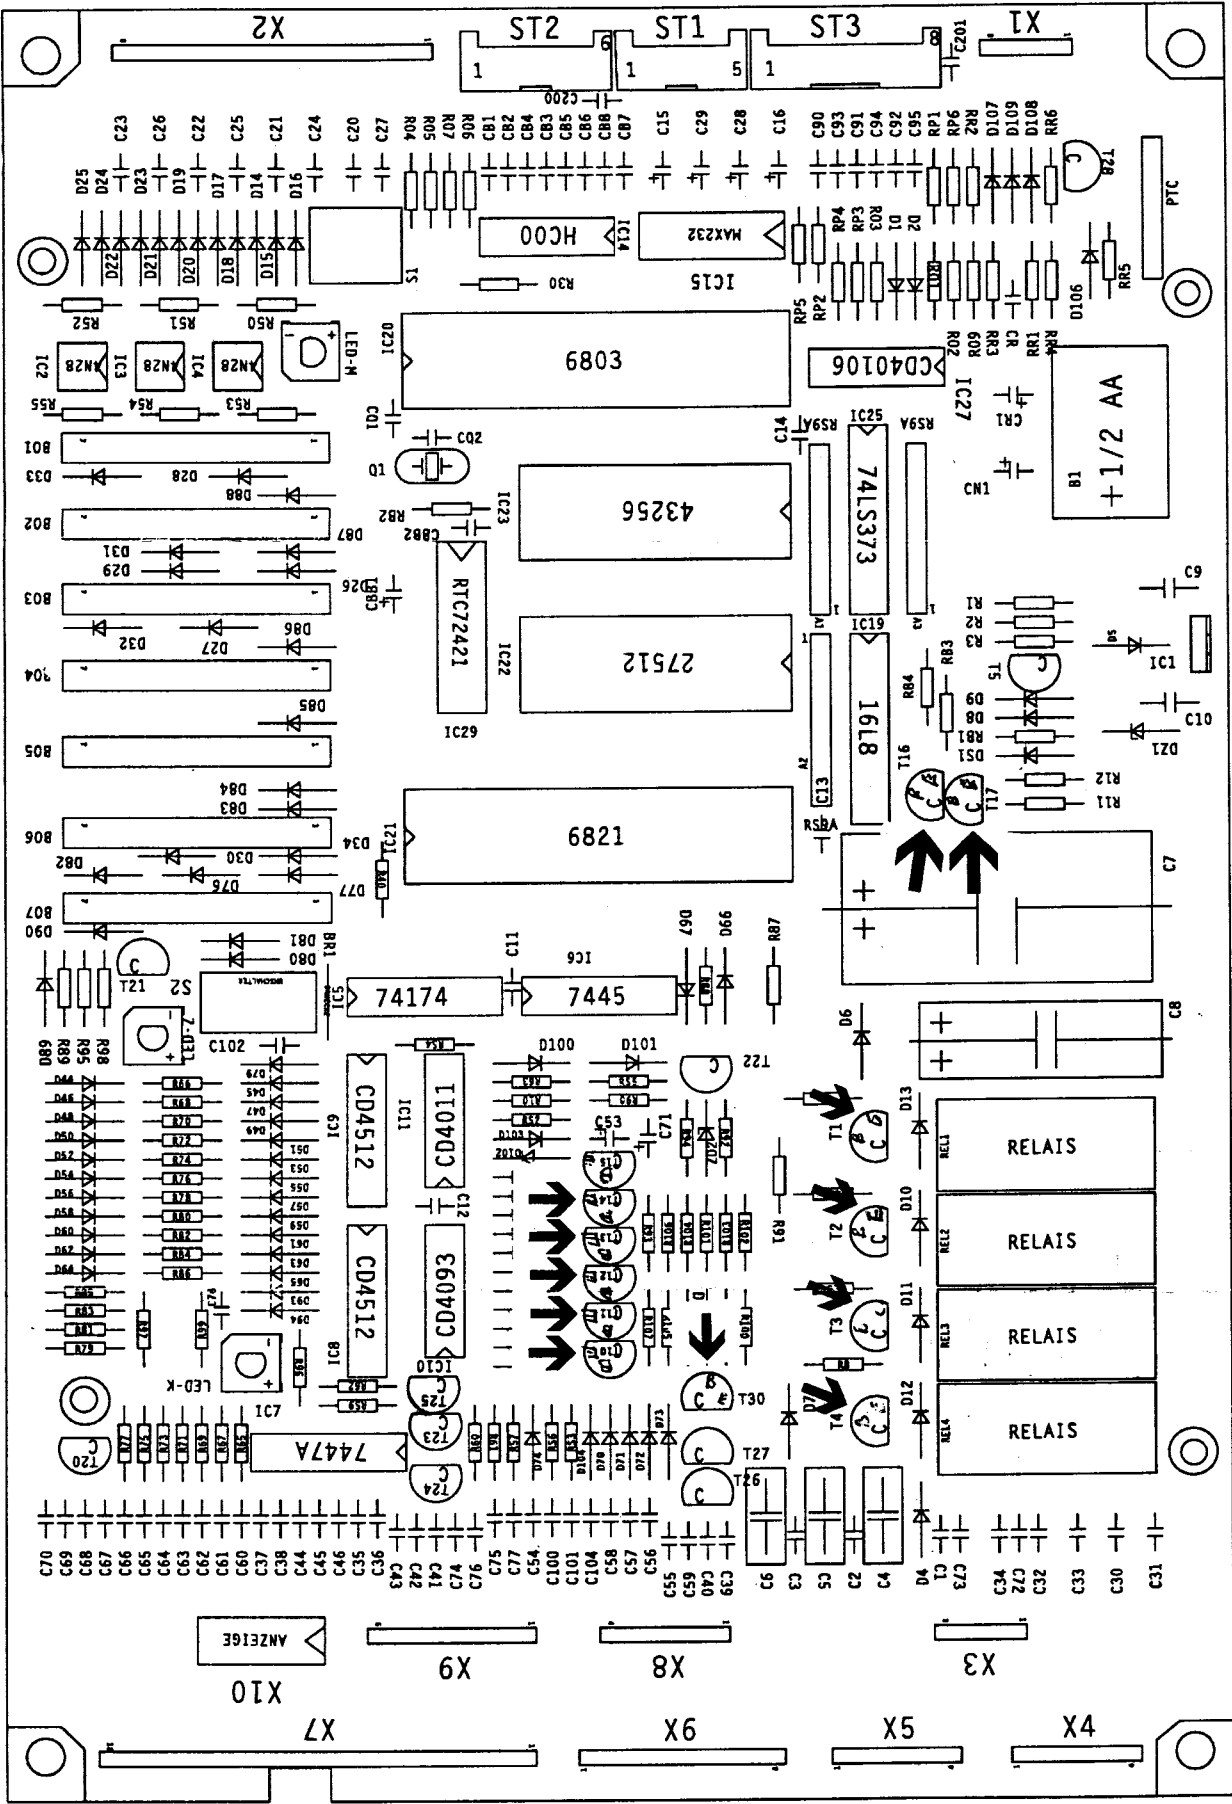
SCC 40315 Transistor T1-T4 / T10-T14 / T16 / T17 / T30

SCC-
Control Unit
faulty

* only with
SCC 40315

If any of the above faults is observed we recommend to exchange all transistors BC 337 in the SCC control, the opto coupler interface and the EMP interface, enclosed diagrams showing the transistor locations.

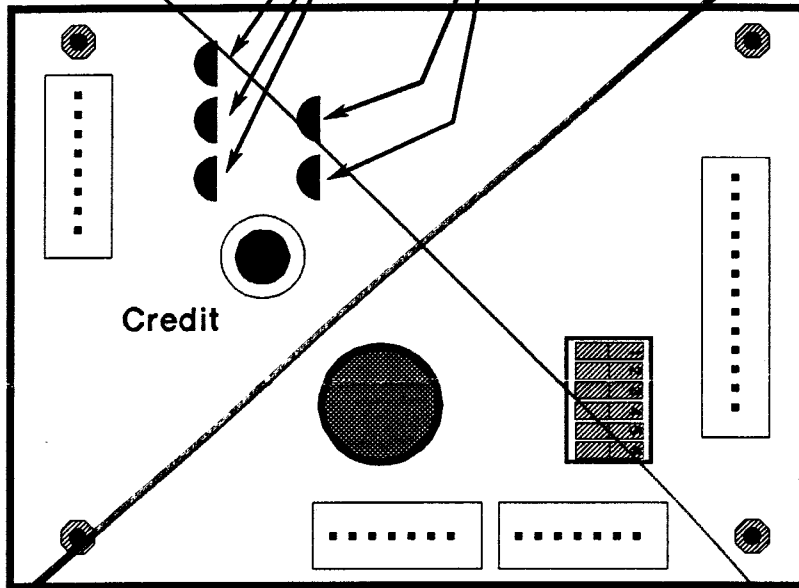
EMP-Interface MS 111 (0004197)
 (USED ON DOLLAR BILL ACCEPTORS)

EMP faulty
(only models
with EMP
MMS 111)

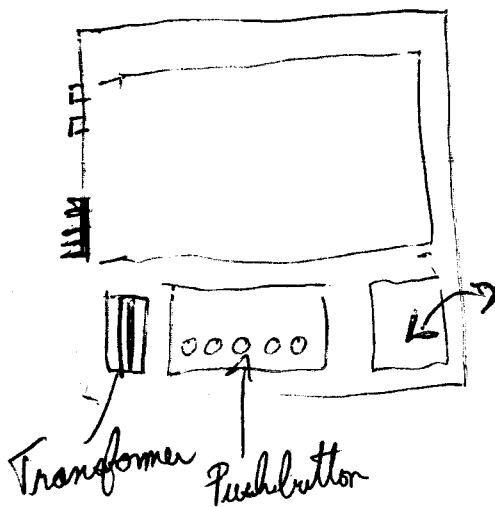
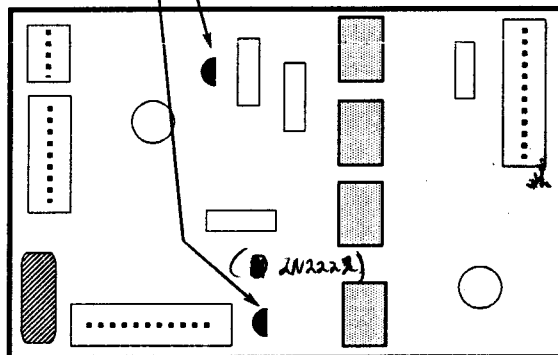
Optokopler Interface CD-CONTROL
 IN CD CONTROL BOX

opto coupler
interface in
CD Control
faulty
(only in
combination
with SCC 40315)
