TI-MA 131

III/98 neu

Tonaussetzer bei CDM12-Spielern
 nach längerem Betrieb

Skipping problems at CDM12 players
 after a certain operating time

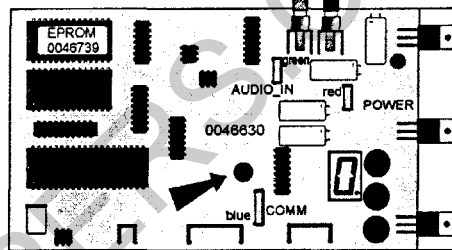
CDM12-SC

Ursache: Außer den bekannten Aussetzproblemen des CDM12 (s. auch SI-MA-54) kann ein nicht korrekt arbeitender Gleichrichter auf der Wurlitzer SC-Steuerung (direkt unter dem Spieler) Ursache dieser Probleme sein. Dies vor allem, wenn der Automat nach dem Einschalten zunächst problemlos läuft, oder wenn wiederholt gewechselte Spieler nach einigen Tagen oder Wochen Betriebszeit wieder die selben Symptome zeigen.

Cause: Except of the known skipping problems of the CDM12 (ref. to SI-MA-54) a not properly working bridge rectifier on the Wurlitzer SC control board (directly underneath the player) may cause this problems. Above all if the jukebox plays well for the time being after power on or if repeatedly changed players show the same symptoms after some days or weeks.

Position des Gleichrichters
 Position of the rectifier

Tauschen Sie alte Typen gegen neue aus. Achten Sie beim Einlöten darauf, daß der Gleichrichter nicht direkt auf der Platine aufsitzt, sondern ca. 2mm hoch steht. Die Oberkante des Gleichrichters darf in der Höhe die anderen Bauteile nicht überragen. Dadurch ist eine bessere Wärmeableitung über die Anschlüsse gegeben.

Replace the old rectifier with a new type. On soldering pay attention that the rectifier does not lay directly on the P.C.B. Solder it with a distance of about 2 mm over the P.C.B. this helps to carry off the heat. The top edge of the rectifier must not be taller than the other parts.

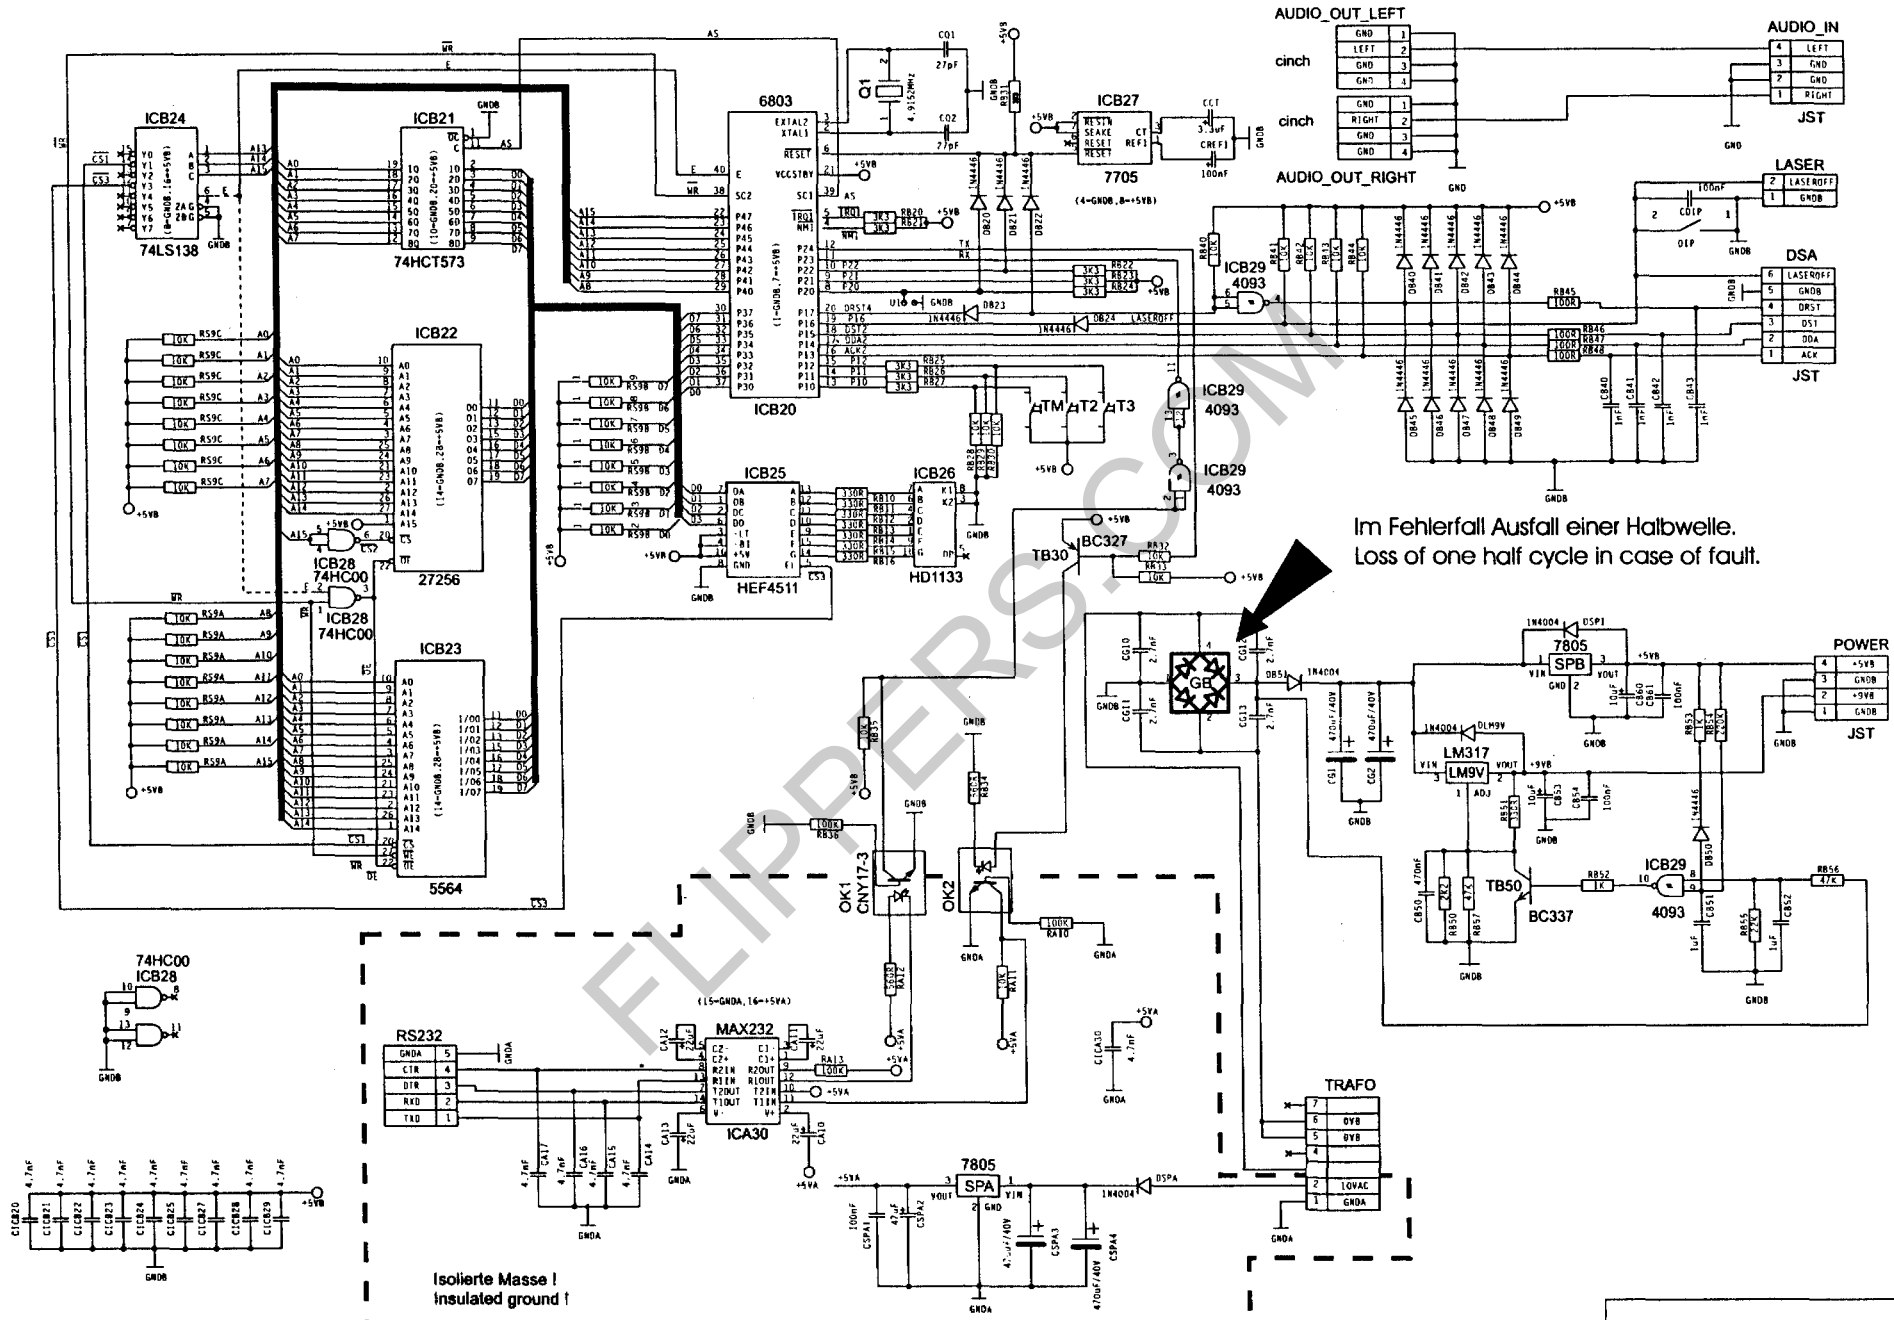
Position des Gleichrichters
CDM12 SC-Steuerung
Position of the rectifier
CDM12 Serial Controller

Im Fehlerfall Ausfall einer Halbwelle.
Loss of one half cycle in case of fault.

Isolierte Masse!
Insulated ground!
