Änderungen Zentrierring CD-PRO Art.-Nr. 0062399

Replacement of the spring cone CD-PRO part no. 0062399

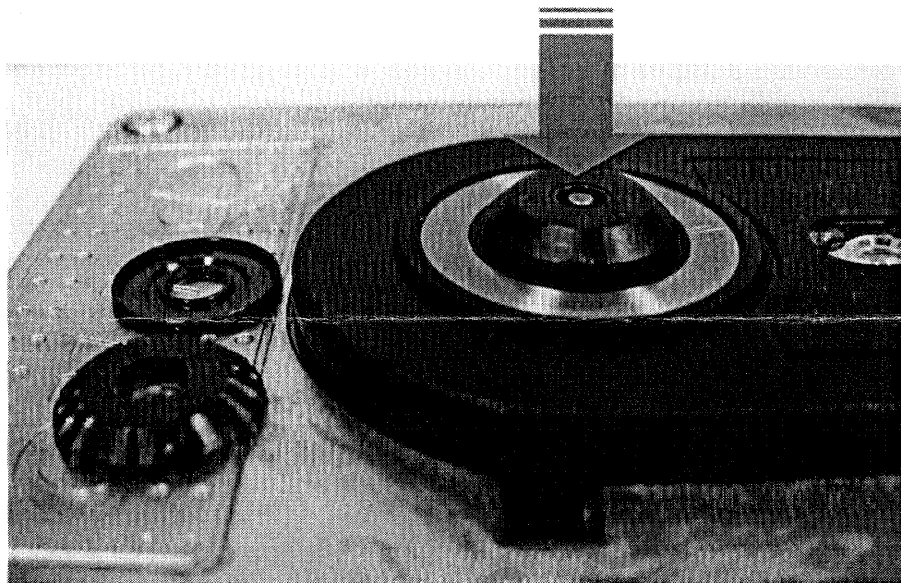
Keine Gewalt anwenden sonst kann sich die Achse des Antriebsmotors verbiegen.

Do not exceed maximum force allowed to turntable otherwise the axle of the drive motor can be bended.

- 4) Den neuen Zentrierkonus auf der Motorachse aufsetzen und vorsichtig auf den Teller Aufpressen. Keinen Klebstoff verwenden !

- 4) Place the new solid cone over the plastic turntable shaft and push down gently until it touches the turntable surface. Do not apply any glue !
