service information

WURLITZER
Deutsche Wurlitzer GmbH

SI-MA-39a

Infrarot-Fernregler 40 089 000 00

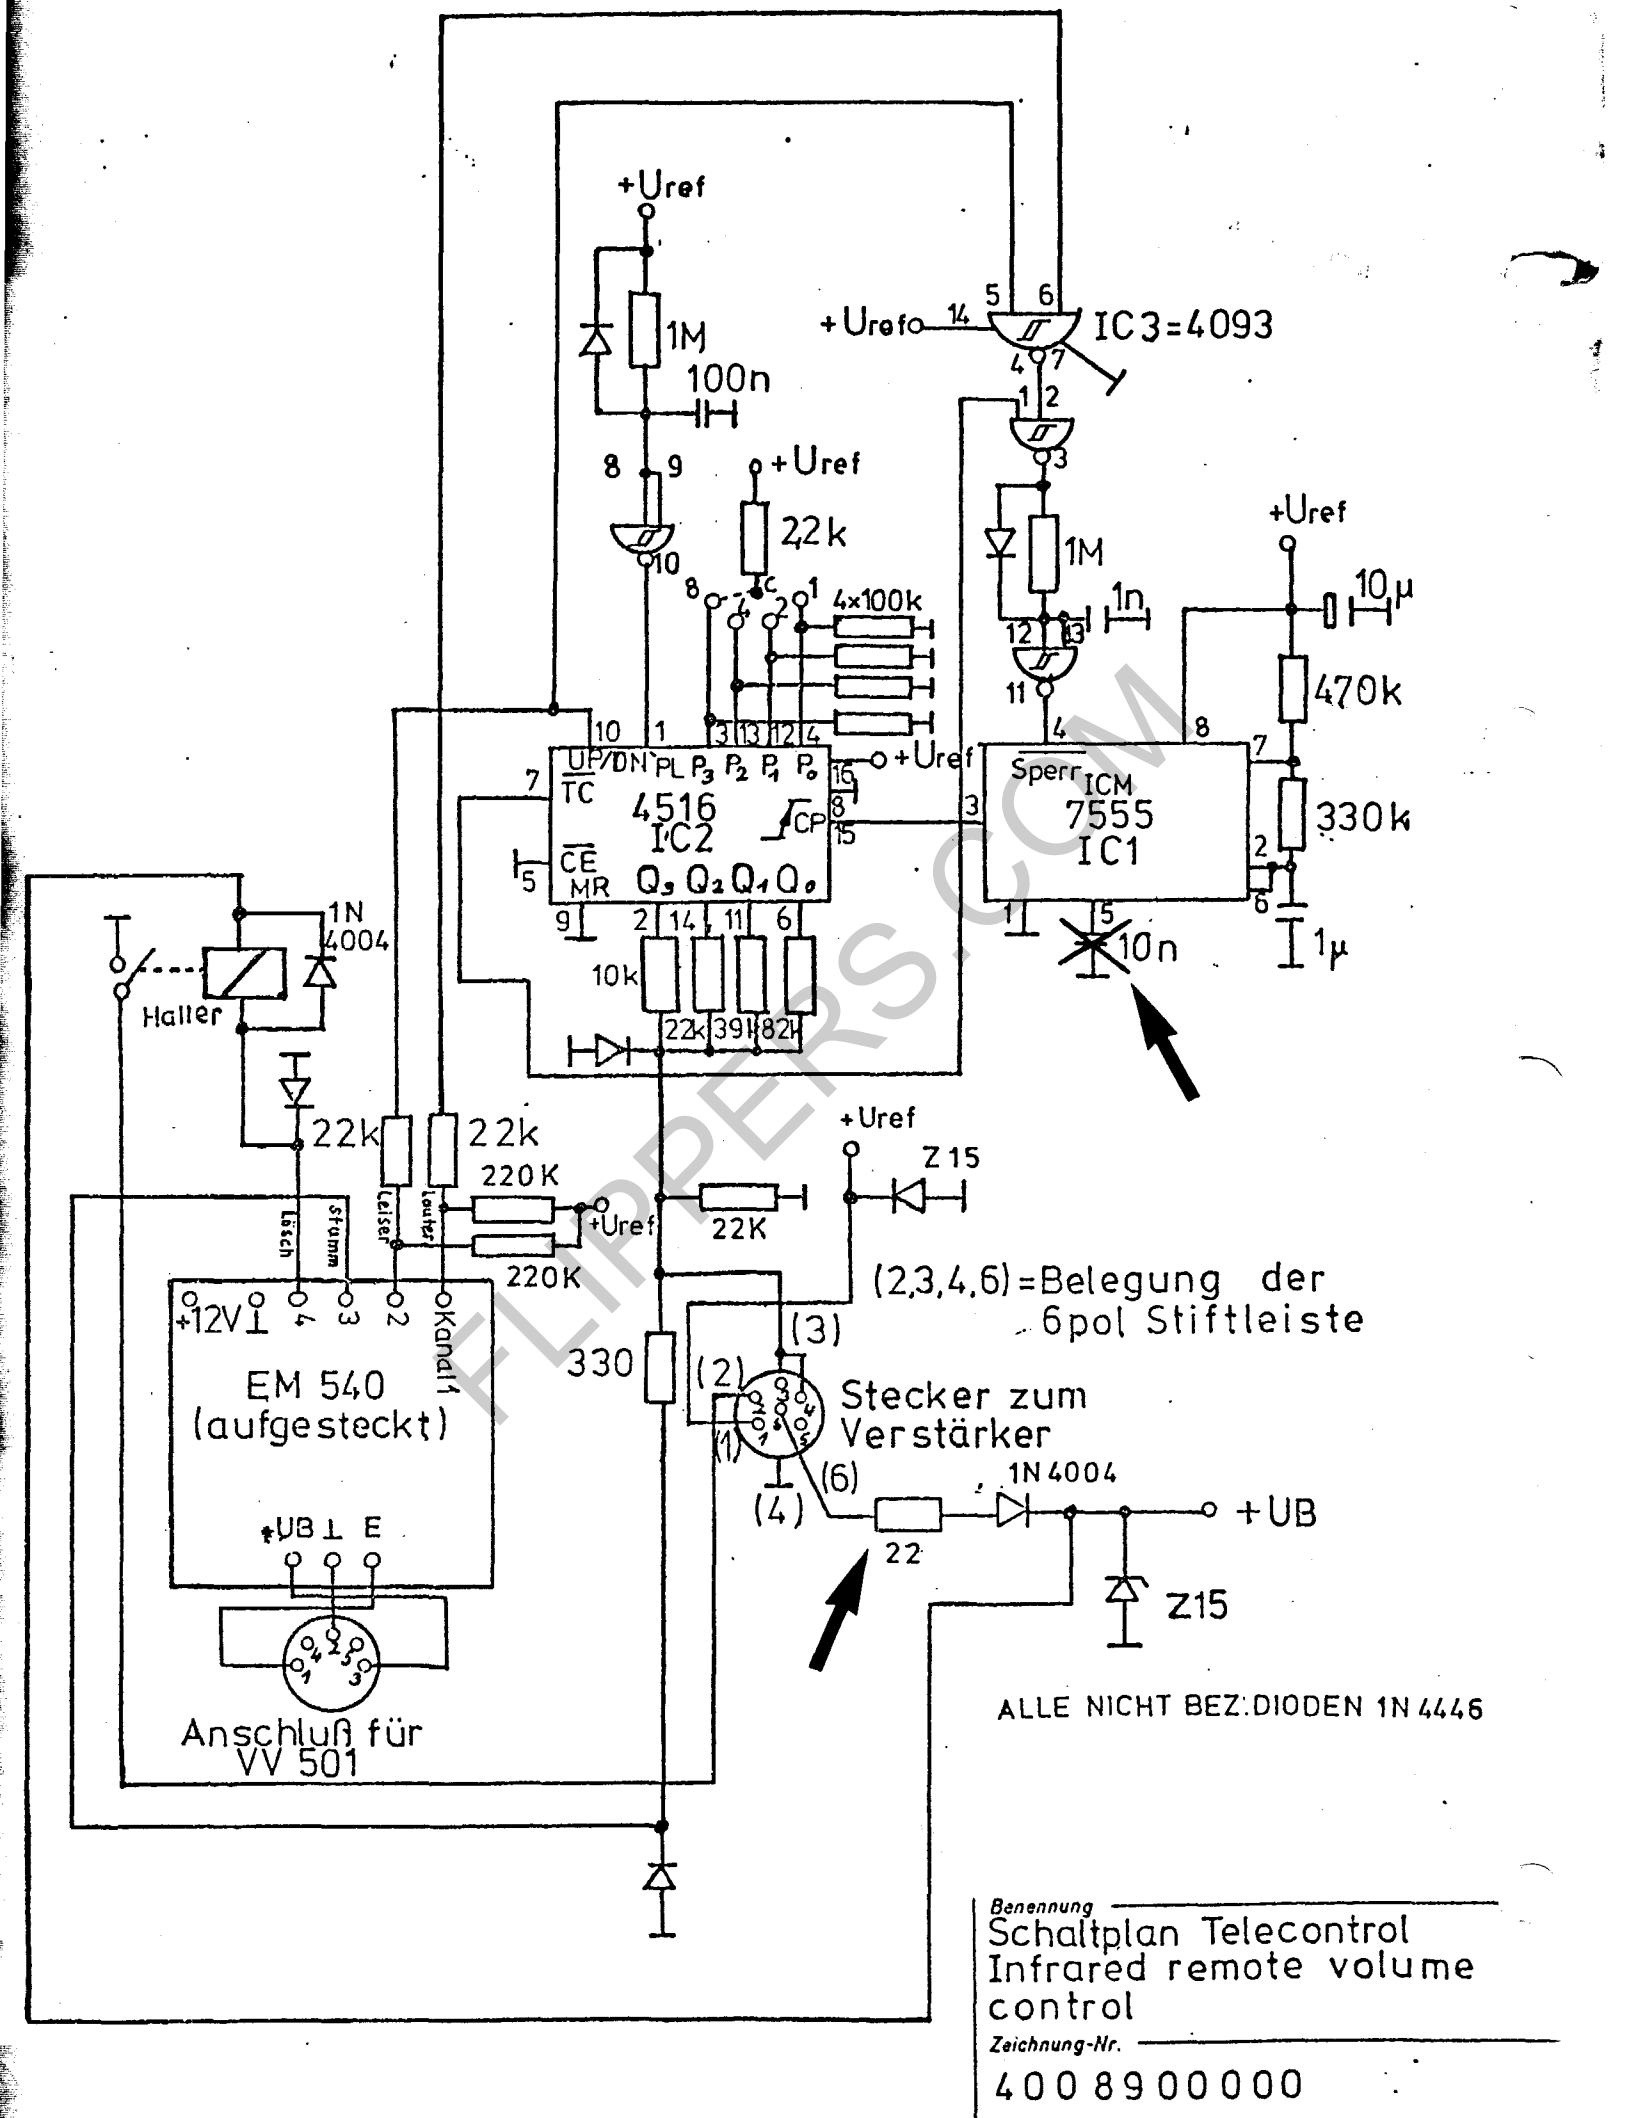
Schwingneigungen des Timer IC's 555, speziell Fabrikat Texas Instruments, können zum Ausfall der Reglerplatine führen. Die dadurch bedingte erhöhte Stromaufnahme kann zu einer Unterbrechung des Vorwiderstands von 22Ω in der Spannungsversorgung führen.

Oszillation of the Timer IC 555, especially type Texas Instruments, can cause a malfunction of the infrared control. Oszillation increases the circuit consumption and this can damage the resistor of 22Ω in the DC supply.

Les oscillations du Timer IC 555, en particulier les produits de Texas Instruments, peuvent conduire à l'arrêt du régulateur de platine.

De par l'absorption de courant élevée, il peut se produire alors une interruption de la résistance additionnelle de 22Ω dans l'alimentation de tension.

Zur Unterdrückung der Schwingneigung sollte in diesem Fall der Folienkondensator von 10 nF (siehe Schaltbild) am PIN 5 des Timer ICs entfernt werden.

To cure oszillation cut out the capacitor of 10nF at PIN 5 of the Timer IC.

Afin de réduire l'oscillation, le condensateur devrait, dans ce cas, être enlevé de 10nF (cf. schéma) au PIN 5 du Timer IC.
